חוות דעת מומחה

לכבוד	בראון יהושוע
מס' קריאה	12902
תאריך הביקורת	16/03/2020
כתובת האתר הנבדק	חנה סנש 26, הרצליה
שם הסורק	אמיר קולמן

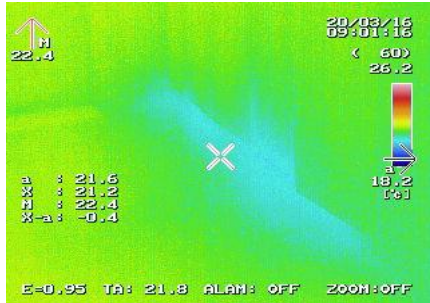
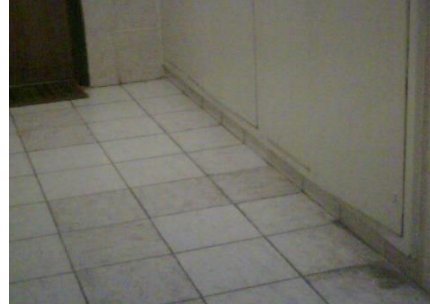
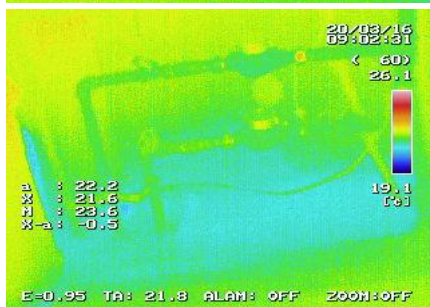
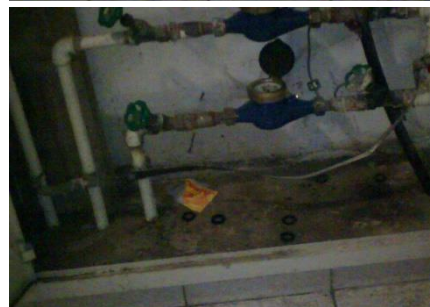
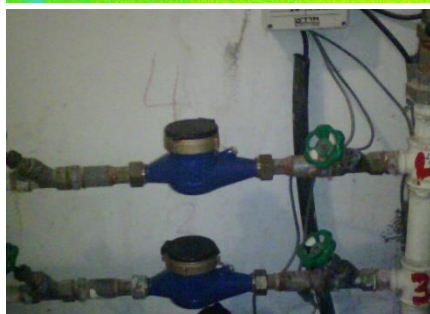
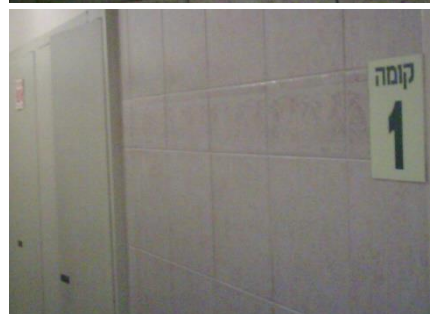
קומה מס' 1		
נתגלתה נזילה בחיבורי צנרת המים.	לובי	1.4.3

המלצות לביצוע:		2.2
פינת כביסה - דירה מס' 16		2.2.1
ביצוע תיקוני אטימה בהיקף קופסאות הביקורת ברצפה.	א	
קומה מס' 1 - לובי		2.2.2
ביצוע תיקון מקומי בחיבורי צנרת מים.	א	
דירה מס' 13 - חדר רחצה אמבטיה		2.2.3
ביצוע תיקוני אטימה בהיקף האמבטיה ובמפגשי קיר אמבטיה.	א	
יש לבדוק את תקינות צנרת אספקת המים על ידי בדיקת לחץ.	ב	
דירה מס' 16 - חדר רחצה אמבטיה		2.2.4
ביצוע תיקוני אטימה בהיקף האמבטיה ובמפגשי קיר אמבטיה.	א	
ביצוע תיקוני אטימה בהיקף קופסאות הביקורת ברצפה.	ב	
דירה מס' 16 - שירותים		2.2.5
ביצוע תיקון בחיבורי צנרת כיוב.	א	
ביצוע תיקון בחיבורי צנרת ניקוז כיוור לקיר.	ב	
ביצוע תיקוני אטימה בהיקף קופסאות הביקורת ברצפה.	ג

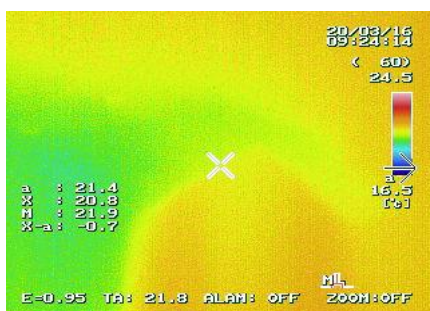
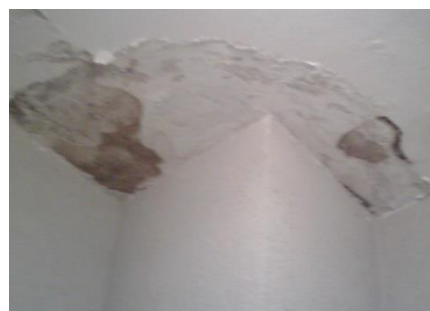
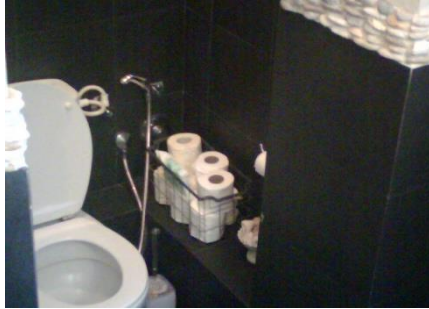
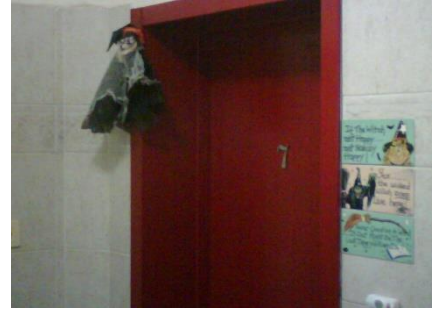
קומה מס' 2 - דירה מס' 7		
זוהו סימני לחות בתקרה במגמת ייבוש.	שירותים	1.4.4

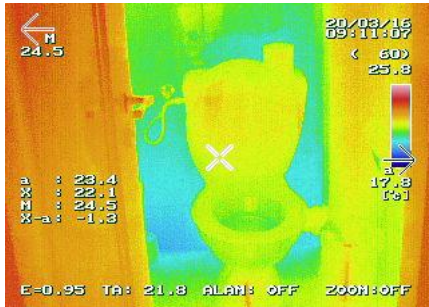
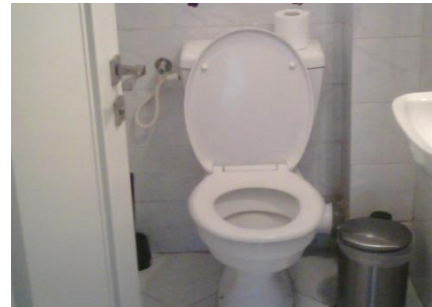
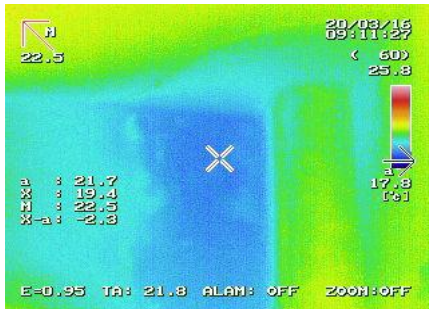
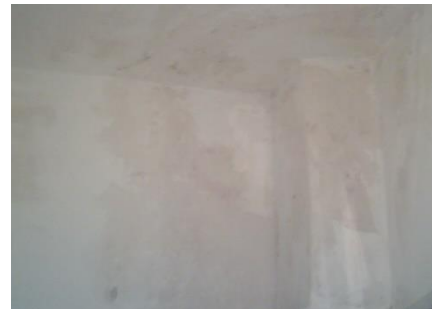
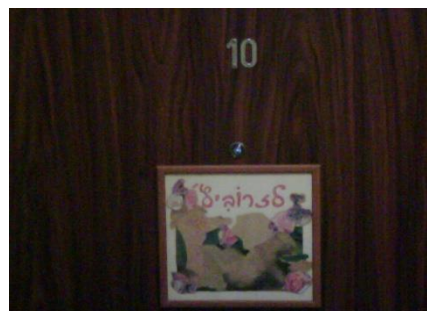
קומה מס' 3 - דירה מס' 10		
זוהתה רטיבות בתקרה ובקיר המגיעים מהקומה מעל.	שירותים	1.4.5

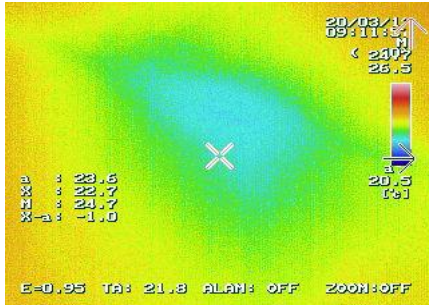
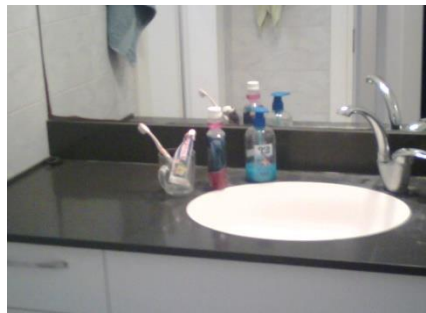
קומה מס' 3 – דירה מס' 10		
1.4.6	חדר רחצה	זוהתה רטיבות בתקרה ובקיר המגיעים מהקומה מעל.

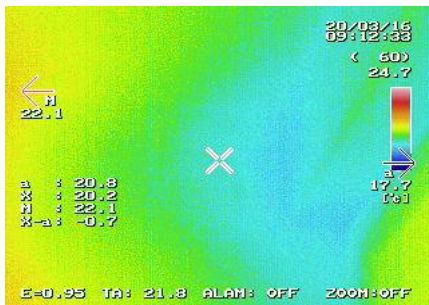
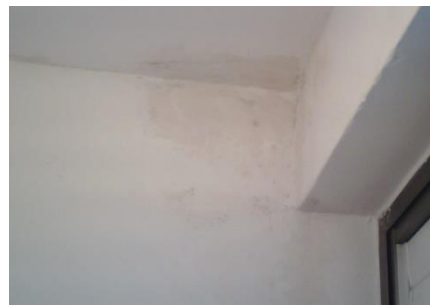
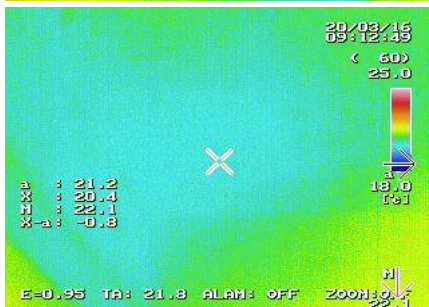
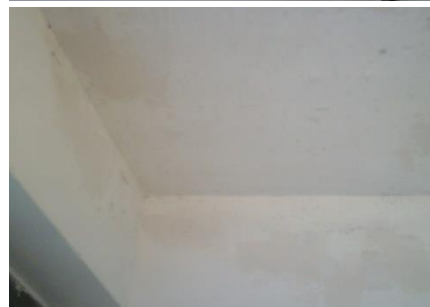
קומה מס' 3 - דירה מס' 10		
1.4.7	מרפסת שירות	זוהתה רטיבות בתקרה ובקיר המגיעים מהקומה מעל.

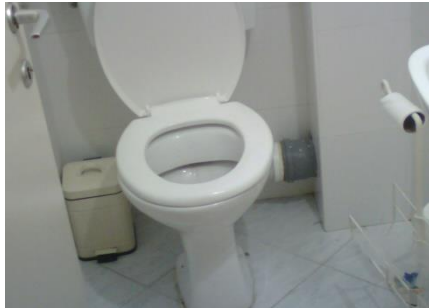
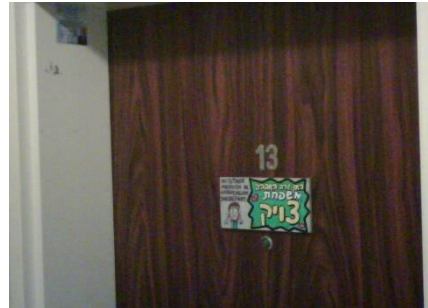
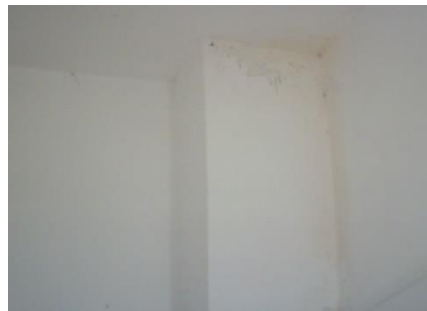
קומה מס' 4 - דירה מס' 13		
שירותים	זוהו סימני לחות המגיעים מהקומה מעל.	1.4.8

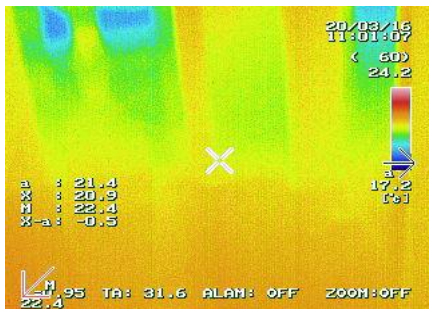
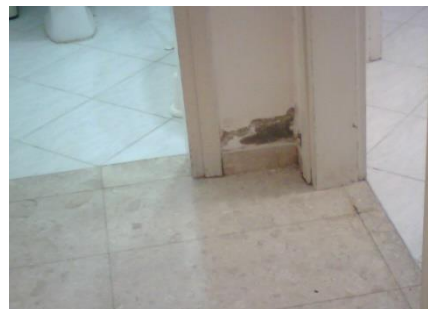
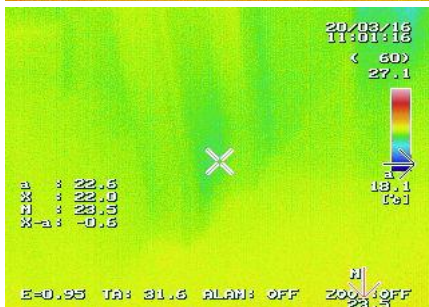
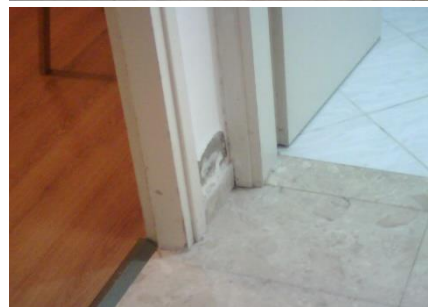
קומה מס' 4 - דירה מס' 13		
מסדרון	זוהו סימני לחות בקיר הנמצאים במגמת ייבוש.	1.4.9

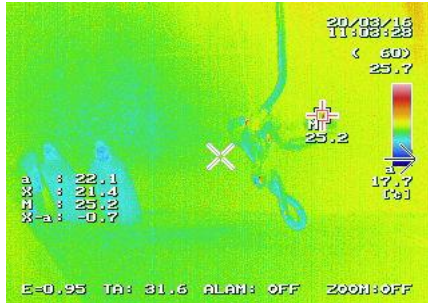
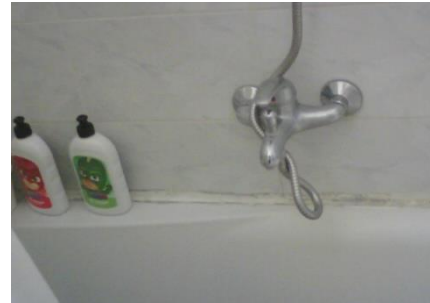
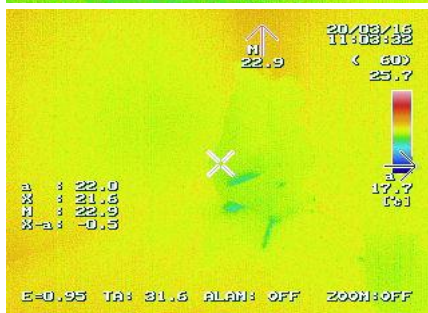
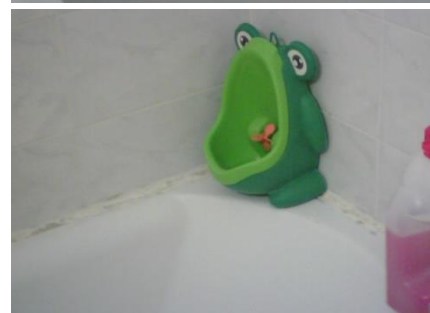
קומה מס' 4 - דירה מס' 13		
1.4.10	חדר רחצה אמבטיה	איטום לקוי בהיקף האמבטיה, במפגשי קיר אמבטיה.

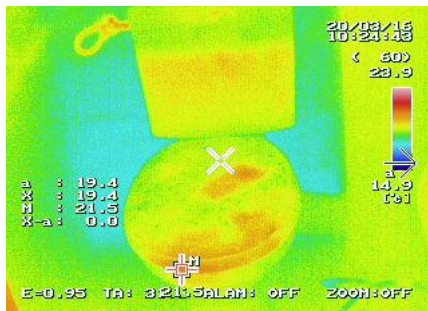
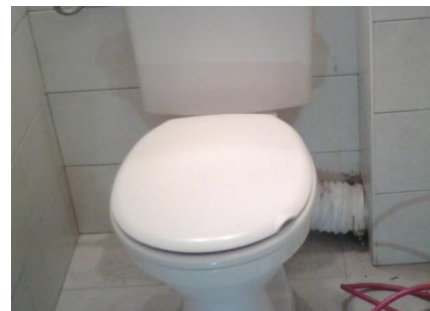
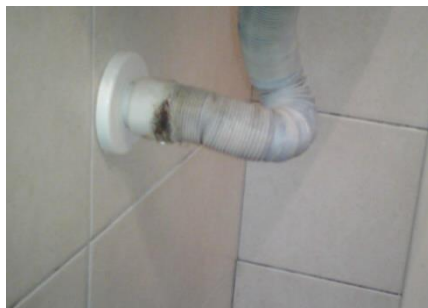
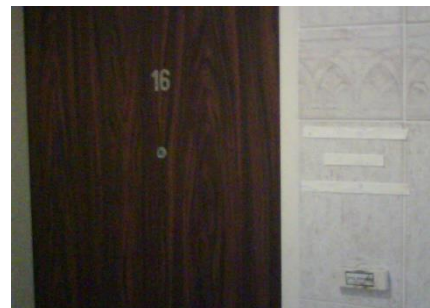
קומה מס' 5 - דירה מס' 16 : דירה שאינה מאוכלסת בעת הבדיקה.		
1.4.11	שירותים	נתגלתה נזילה בחיבורי צנרת ביוב. נתגלתה נזילה בחיבורי צנרת ניקוז כוור לקיר.

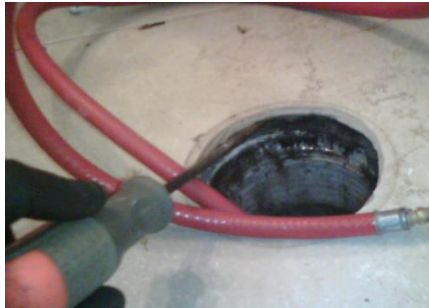
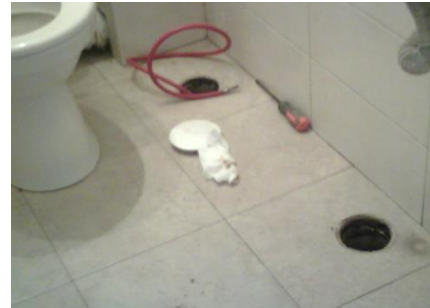
קומה מס' 5 - דירה מס' 16		
1.4.12	שירותים	איטום לקוי בהיקף קופסאות הביקורת ברצפה.

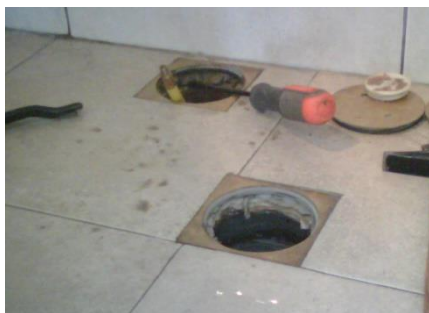
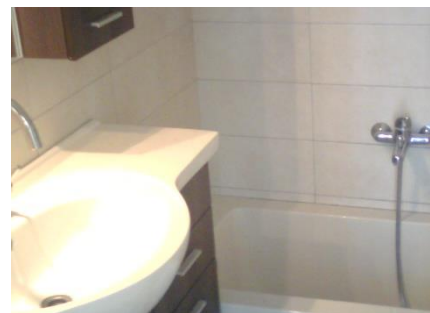
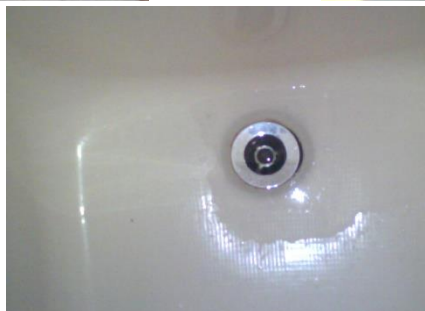
קומה מס' 5 - דירה מס' 16		
1.4.13	חדר רחצה ראשי	בוצעה בדיקת הצפה לאביק האמבטיה, נמצא תקין. איטום לקוי בהיקף קופסאות הביקורת ברצפה.

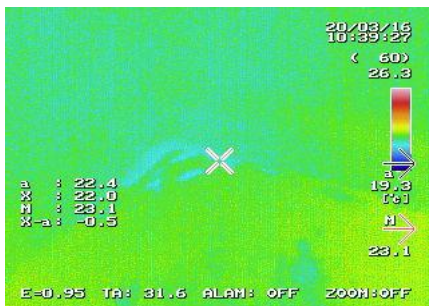
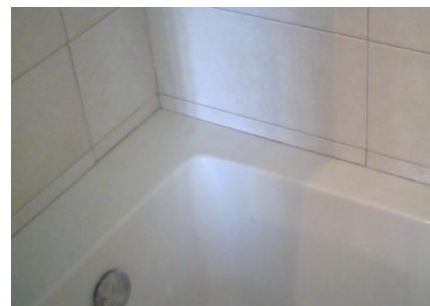
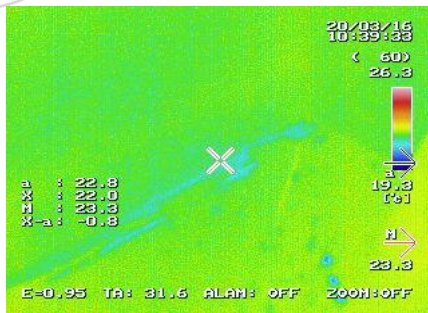
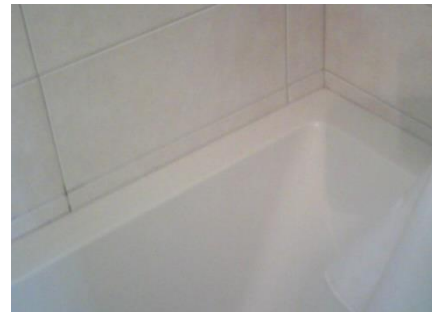
קומה מס' 5 - דירה מס' 16		
1.4.14	חדר רחצה ראשי	איטום לקוי בהיקף האמבטיה, במפגשי קיר אמבטיה.

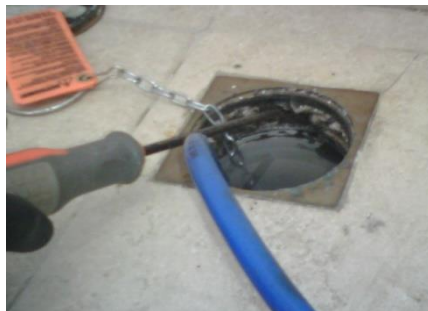
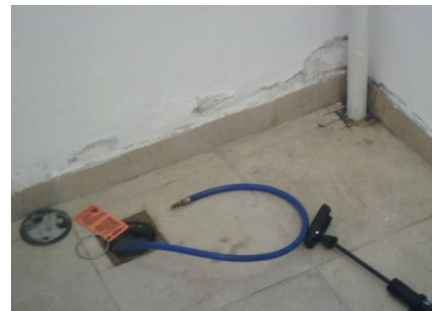
1.4.15	פינת כביסה	איטום לקוי בהיקף קופסאות הביקורת ברצפה.
--------	------------	---

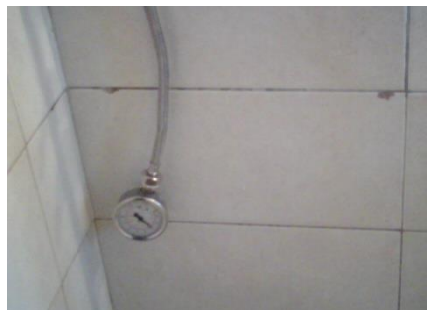
1.4.16	חדר רחצה הורים	קומה מס' 5
	בוצעו בדיקות לחץ לצנרות מים חמים וקרים, נמצאו תקינות.
